SERVICIO DE ASISTENCIA TÉCNICA PARA LA  
PLANIFICACIÓN DE LA MEJORA DE LA  
EFICIENCIA DEL CICLO URBANO DEL AGUA EN  
ARTEIXO/SUMAGUA 2025 Y DE LA GESTIÓN DE  
LA INFORMACIÓN DERIVADA DE TAL  
PLANIFICACIÓN

Lote 5.- Estudio hidrogeológico y proyectos de  
captaciones para la explotación del campo acuífero de  
Larín (A005)

### APÉNDICE 1. – ESTUDIO HIDROGEOLÓGICO

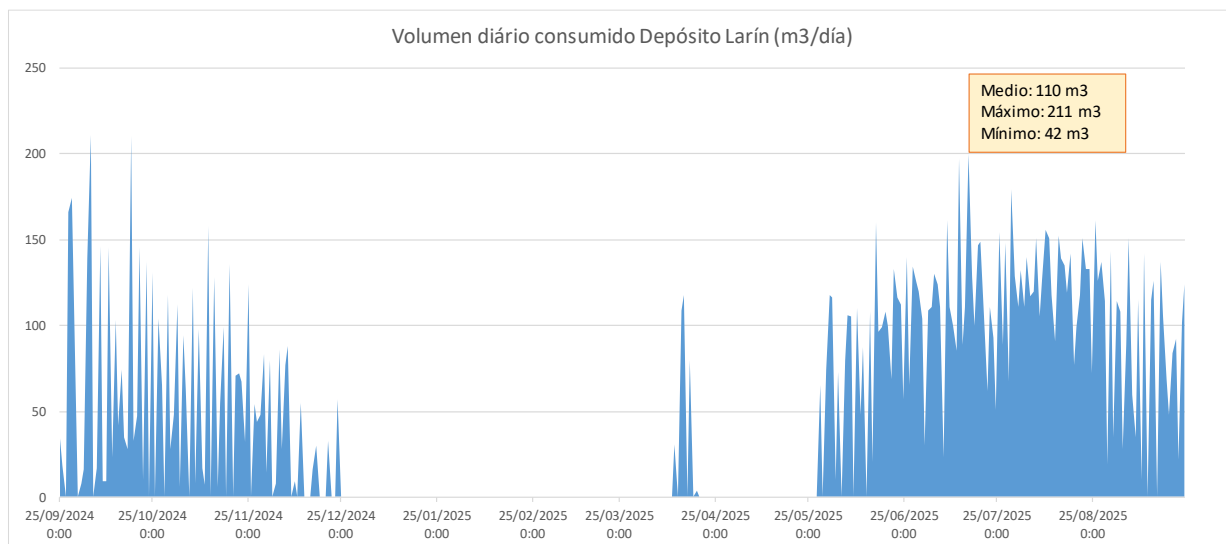
Imagen 2 Volumen diario consumido en depósito Larín

Eliminado los días en que no se tiene registro se obtiene un consumo medio diario de 110 m<sup>3</sup> y un máximo de 211 m<sup>3</sup>, lo que se corresponde con un caudal de 8.80 m<sup>3</sup>/h (2.45 l/s)

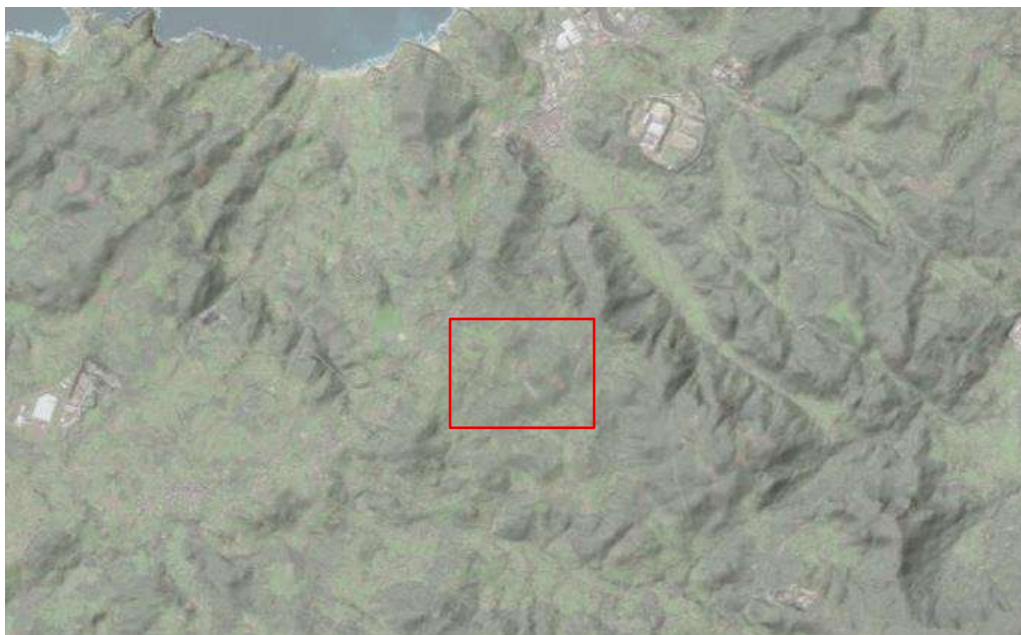
**Figura 9.** Sombreado del Modelo Digital del Terreno que representa el relieve del terreno obtenido a partir del MDT con paso de malla de 25 metros. En rojo la zona de estudio.

Como se puede concluir de las imágenes anteriores, la zona de estudio se encuentra a una cota de entre 250 y 350 m aproximadamente, enmarcada en una zona elevada con respecto a su entorno inmediato y de relieve suave y llano, en la que nacen varios arroyos de poca entidad que discurren hacia zonas topográficamente más bajas tanto al norte como al sur de nuestra zona de estudio.

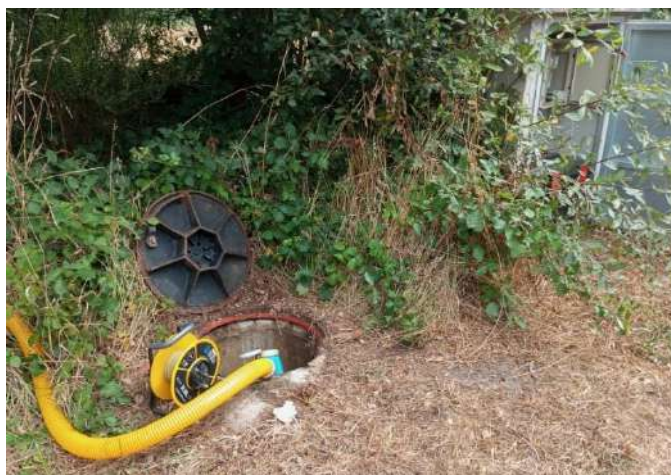
Imagen 1. Arqueta y cuadro eléctrico POZO\_G\_1.

Se conoce que tiene al menos 50 metros de profundidad y una bomba eléctrica instalada a fondo. El nivel piezométrico medido con la bomba en funcionamiento fue 7,43 m y se mantuvo constante durante los siguientes 5 minutos. En la segunda medida realizada en agosto el nivel se encontraba a 11,31 m.

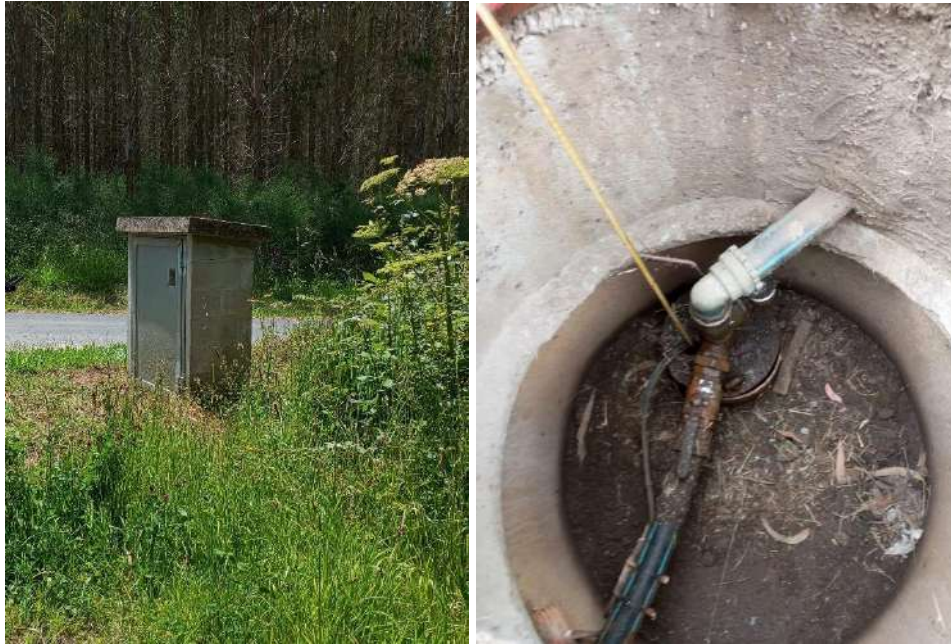
[Imagen 2](#). Cuadro eléctrico y brocal del POZO\_G\_2.

Se conoce que tiene al menos 50 metros de profundidad y una bomba eléctrica instalada a fondo. Se realizarán dos medidas de nivel freático en el mes de agosto, ambas con la bomba en funcionamiento, resultando 5,21 m y 7,92 m

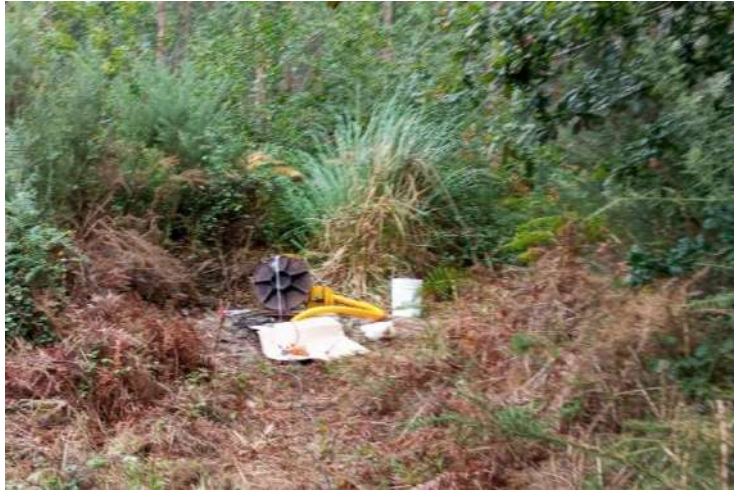
Imagen 3. Arqueta abierta POZO\_A\_G.

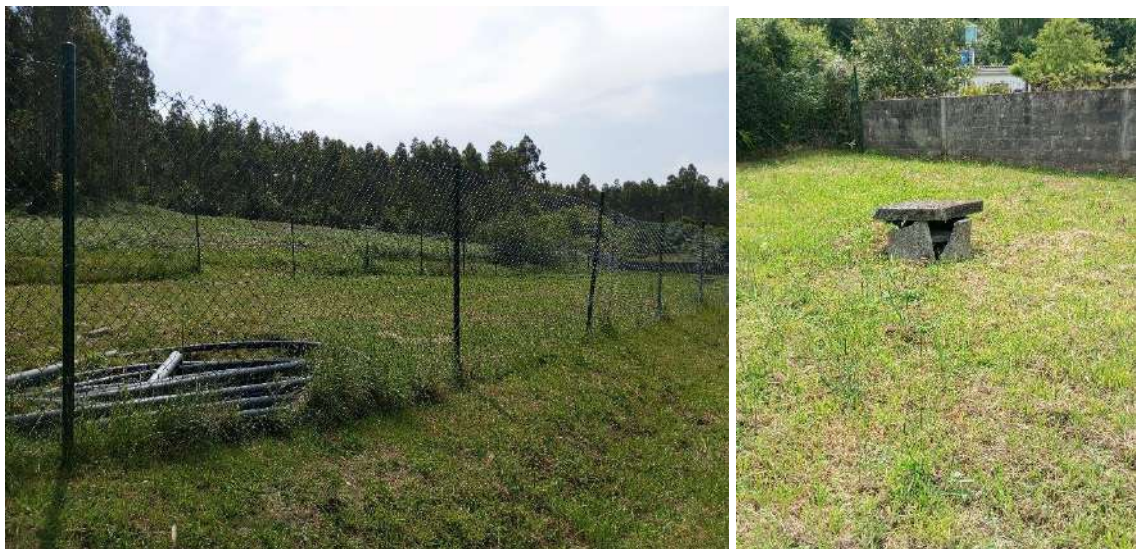
Imagen 4. Parcela del manantial de Bidueira y bocas de pozos filtrantes.

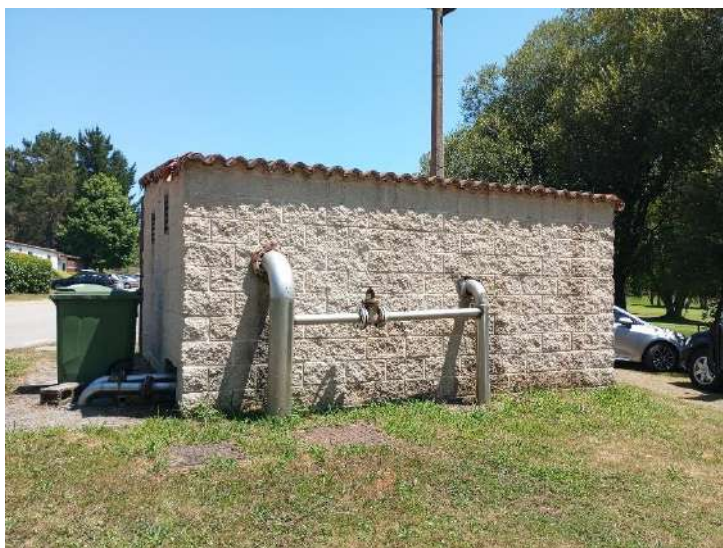
Imagen 5. Estación bombeo campo de golf.

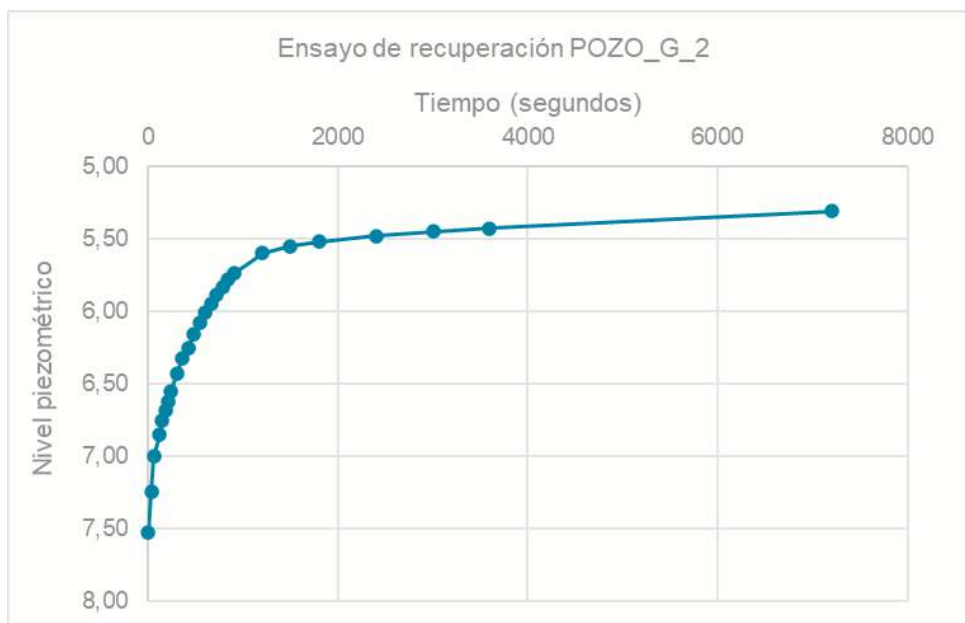
Figura 17. Representación gráfica del ensayo de recuperación en el POZO\_G\_2.

El nivel medido al inicio del sondeo se encontraba estable, no variando a penas en las varias medidas realizadas a lo largo de 30 minutos. Este pozo se encuentra bombeando de manera continuada las 24 horas del día según información recabada.

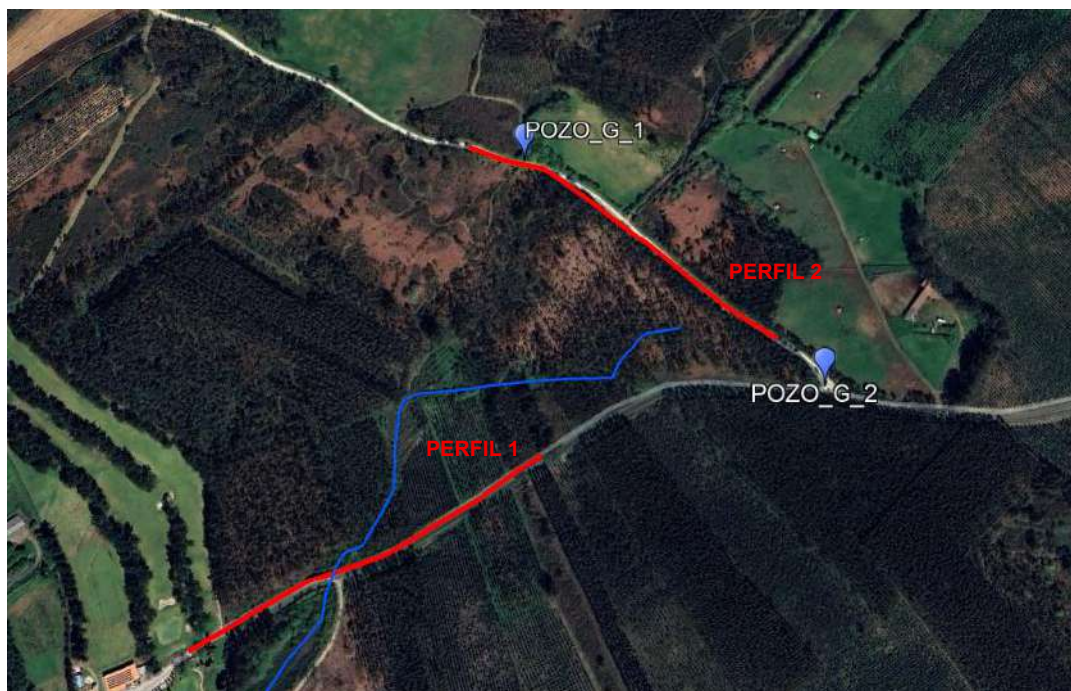
Figura 20. Plano de situación de los perfiles de tomografía eléctrica.

La situación de los dos perfiles de prospección geoelectrica realizados en esta campaña puede verse en la siguiente figura. Los modelos geofísicos de los perfiles de tomografía eléctrica se presentan en el plano 5, sin una escala fija para una mejor visualización de los modelos. Por último, en el plano 4 se han dibujado sobre los modelos geoelectricos posibles estructuras más fracturadas o alteradas, objetivo principal del presente estudio.

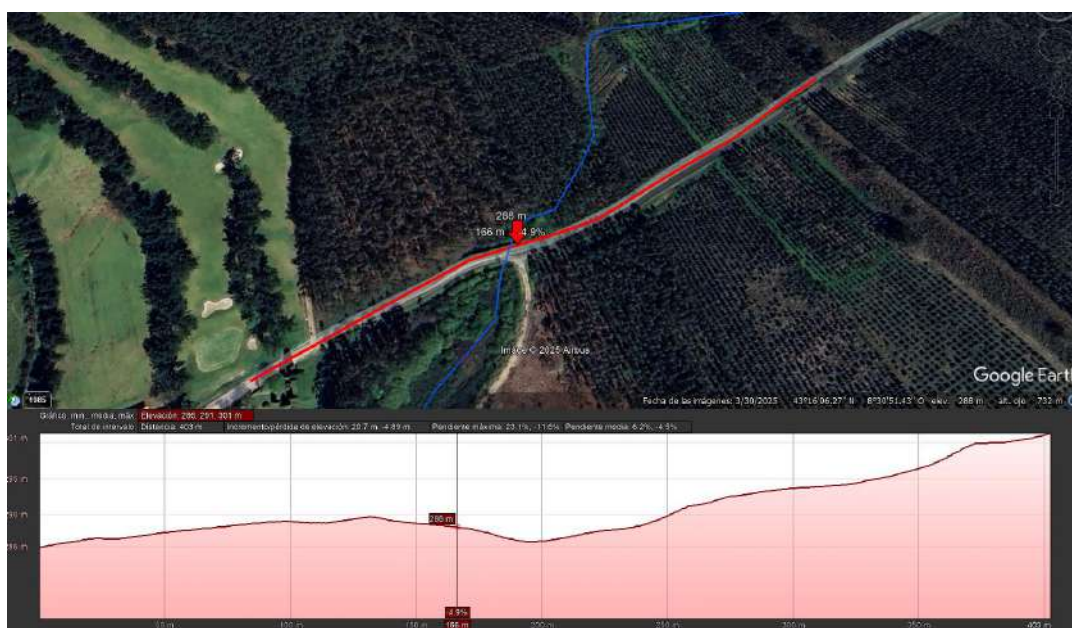
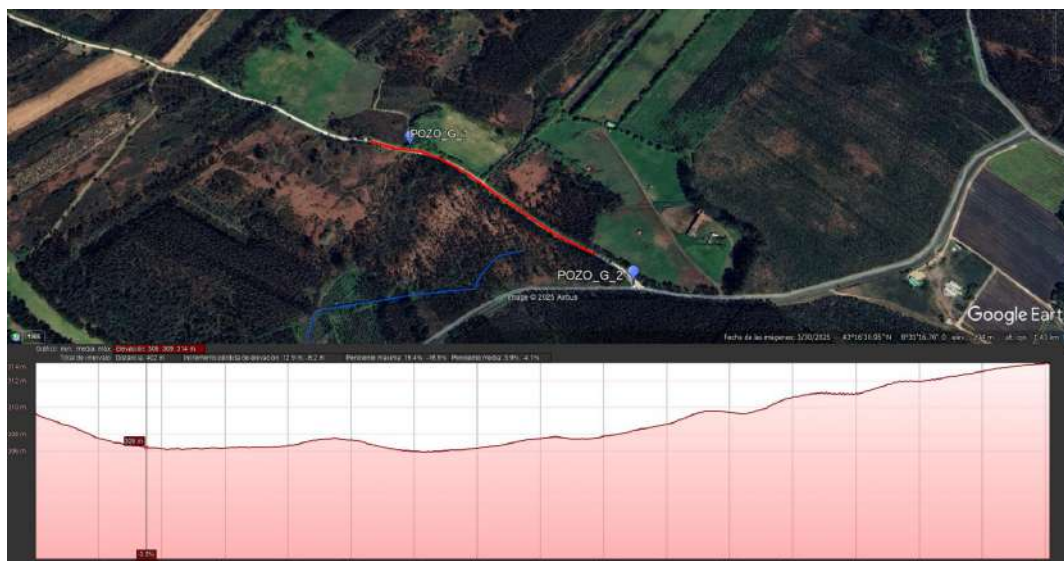
Figura 21. Perfiles geoelectricos 1 y 2 en Larín (Arteixo, A Coruña).

Para la realización de los perfiles geofísicos se empleó un dispositivo Wenner-Schlumberger, con una separación entre electrodos de 5 metros y 28 niveles de lectura. Para completar la secuencia de medidas se utilizaron cinco separaciones distintas para los dipolos MN con el fin de facilitar las lecturas y obtener datos de mayor calidad. De esta forma se utilizaron dipolos receptores MN con separaciones 5, 10, 15, 20 y 25 metros, ampliándose esta longitud conforme aumentaba la distancia AB. La distribución de medidas por niveles fue la que se muestra a continuación:

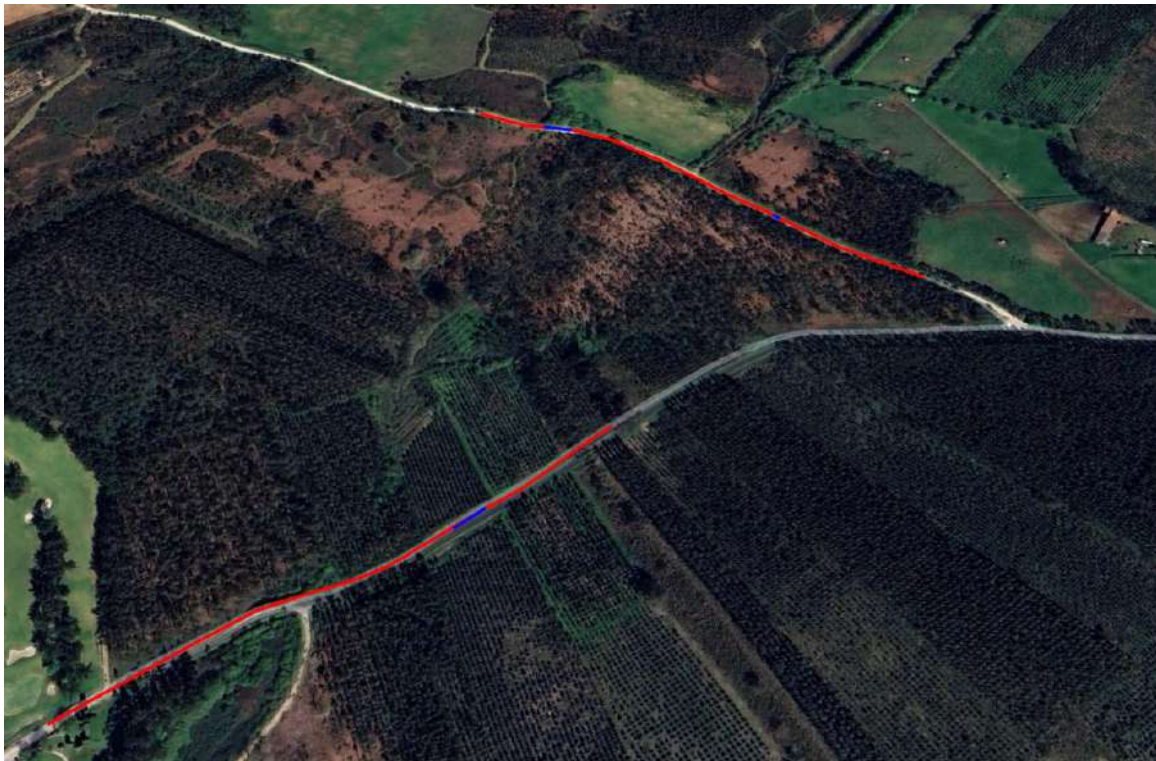
**Figura 26.** Plano de zona de menor resistividad (tramos en azul) de los perfiles de tomografía eléctrica (rojo).

Según los perfiles geofísicos realizados, se han identificado varias zonas de baja resistividad, indicativas de una mayor fracturación del macizo rocoso o de la posible presencia de fallas. Destaca especialmente una anomalía próxima al POZO\_G\_1, localizada en la pista de tierra donde se ejecutó el perfil 1, en torno al metro 65.

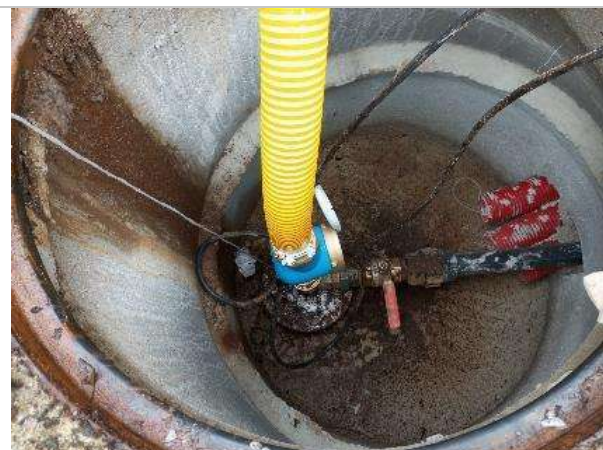
Foto 1. Ensayo hidráulico en Pozo\_arteixo\_golf

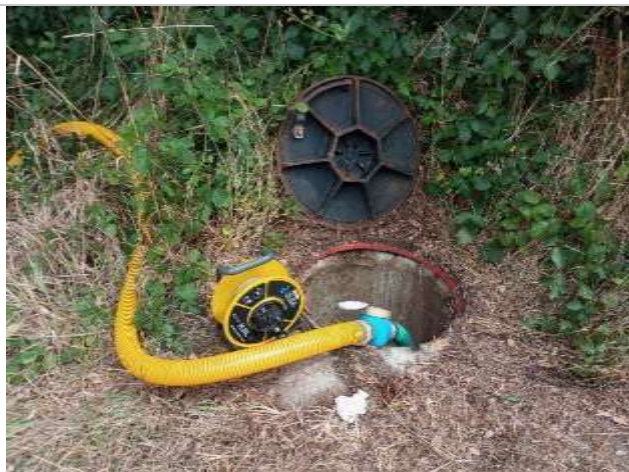
Foto 7. Ensayo hidráulico en POZO\_G\_1
